PM-rapport

Biskopskällaren på Ivö

Antikvarisk slutrapport, 2005

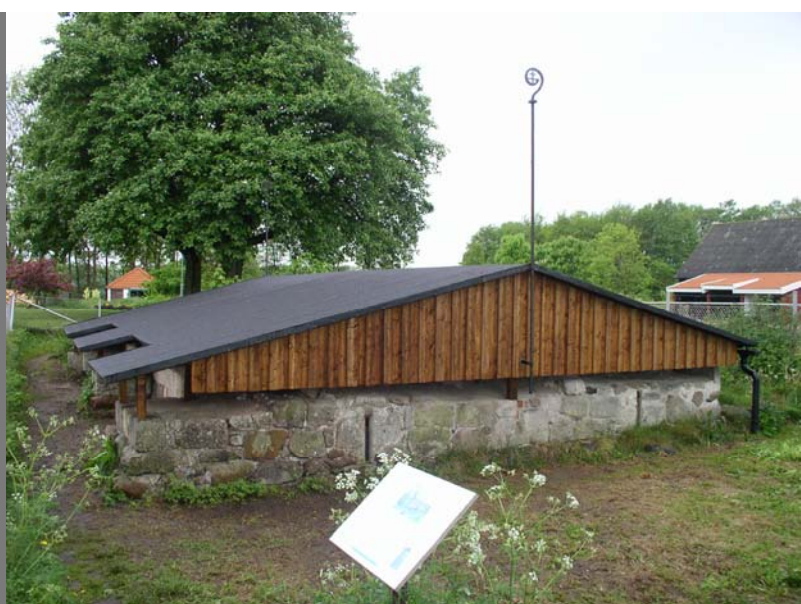
Omslagsfoto: Vy mot östra gaveln. Södra takfallet samt östra gaveln reparerade.

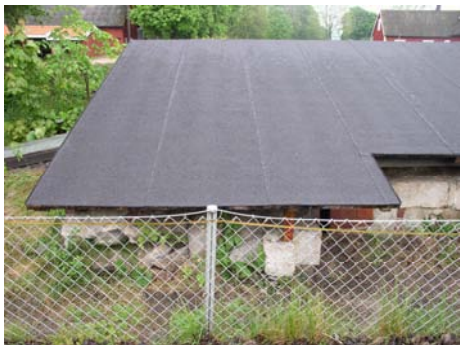
Västra partiet lagat.

Södra takfallet har till fullo ombyggt likt befintligt. Åtgärderna innefattar byte av murkna sparrar och lejder, ny spontad underbrädning, nytt yttertakspapp inkl. underlagspapp, återanvändning av kopparlister samt byte av murken gavelpanel. Även den liggande pardörren ner till källaren har ersatts med nytillverkade blad (fur) efter originalets mått. Den på utsidan täckande kopparplåten har återsatts.

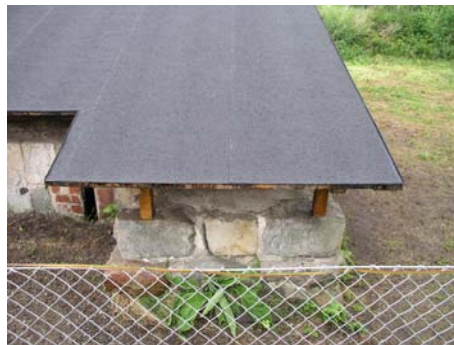
Östra partiet lagat.

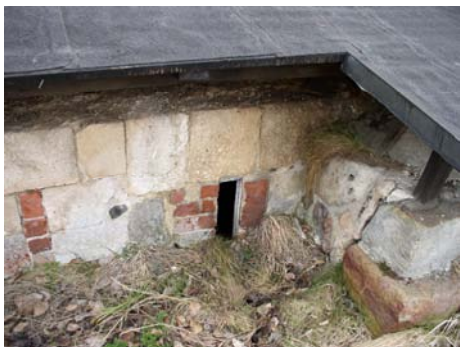
Förhöjd marknivå innan arbetet.

Marken i anslutning till södra långsidan har nivellerats för att hindra regnvatten att rinna ner genom de lågt placerade gluggarna.

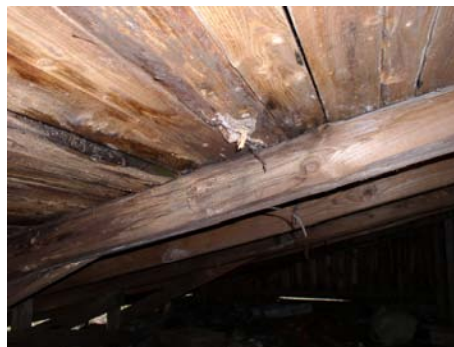
Södra takfallet var vid inventeringstillfället alvarligt skadat genom rötangrepp och hål i takpappen. Detta innebar att regnvatten trängde ner och ackumulerades i valvsvicklarna samt ”läckte ut” i putsen och teglet i källaren. Vatten har även trängt ner i källaren genom främst gluggarna på södra långsidan, men även genom att källardörren varit i obrukbart skick och ej kunnat stängas.

Rötskador i södra takfallet.

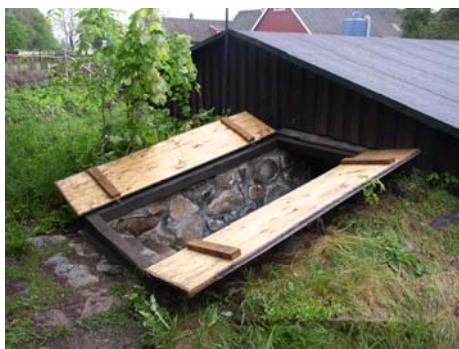
Källardörren lagad.

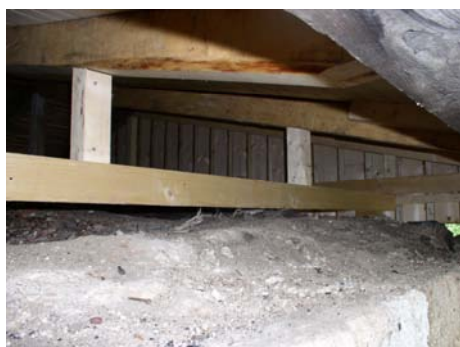
Ny takstolskonstruktion.

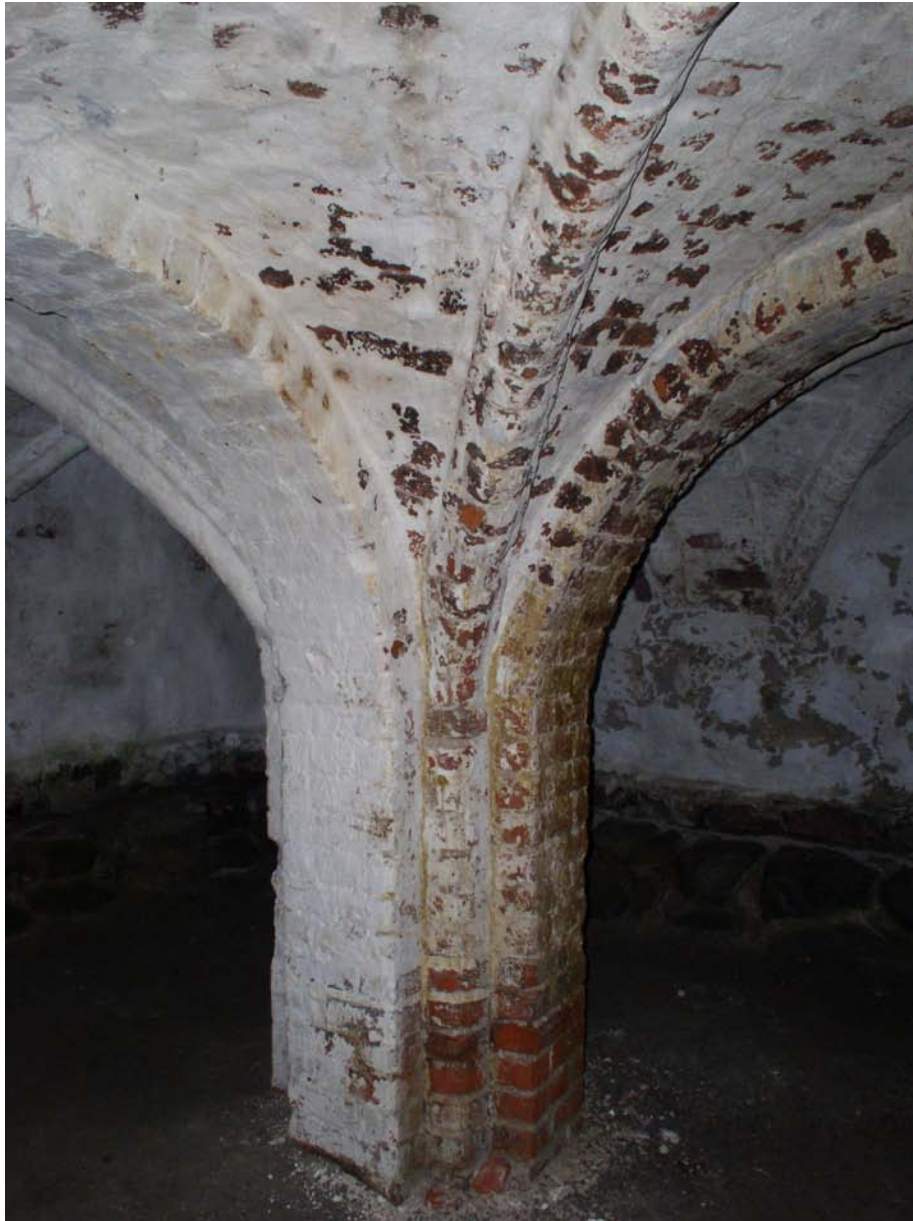
Källaren med fuktiga svicklar.

Källaren bör stå under bevakning till våren 2006. Om fuktproblemen ej lösts genom lagningen av taket bör ytterligare åtgärder i första hand inrikta sig på avvattning och dränering av dagvatten. Putsåtgärder synes irrelevanta innan fuktproblemet till fullo avhjälpes.
