Visingsborg Del:Södra länga, fasad åt söder		Stomme/fasad	
Fastighet:	Upprättad den:	Kompletterad/ändrad den:	Komplettering/ändring avser:
Yttermurar	27/11-2005		
Närvarande:	Närvarande:		
	Lars Brandt, Ragnhild Claesson		
	Karna Jönsson, Ulf Hofstedt

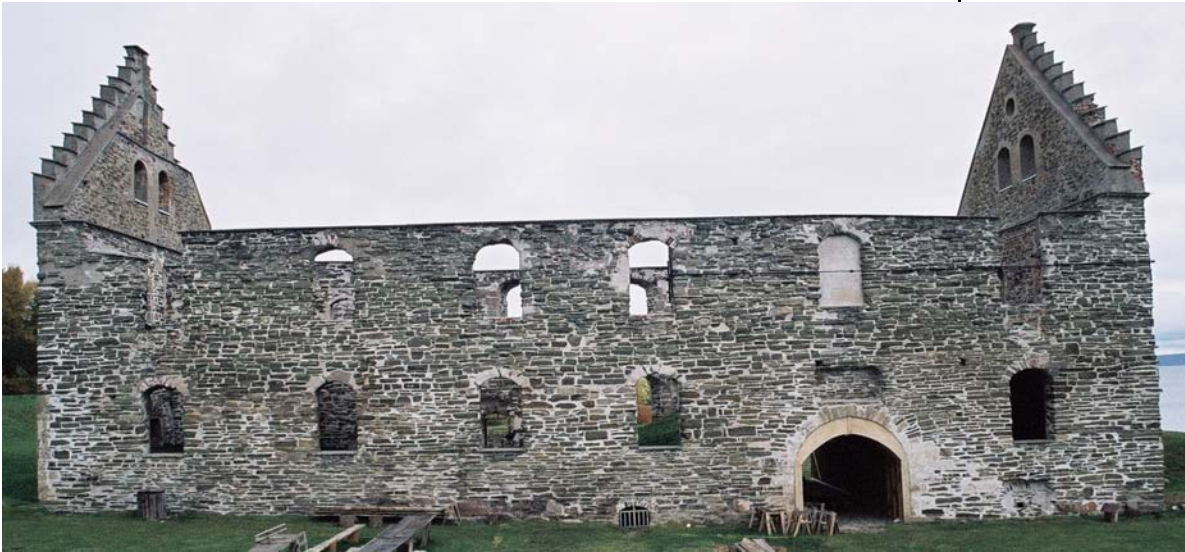
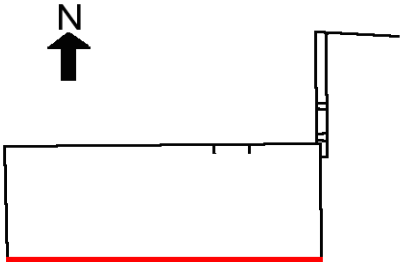
Fasad mot söder			
Objektsbeskrivning/Teknisk uppbyggnad		Kulturhistorisk kommentar	
<p>(Grundläggning och murverk i mark ej besiktigade) Fasaden består i huvudsak av mostenar murade i relativt jämn skiftesgång. Närmast markytan syns större stenar av urbergstyp. De flesta fogar på fasadens mellersta nivå har ljus kalkbruk från 1990-talets restaurering. På övre delarna och delvis på de nedre delarna av fasaden finns lagningar med mörkare och hårdare (cement-)bruk. De bevarade äldre puttskikt som finns kvar (i mindre omfattning än norra fasaden) finns framförallt öster om portgången.</p> <p>Fönstervalven liksom källargluggarnas valv är murade med på kant ställd tegel och mosten. Portgångens omfattning är murad av grovt pikhuggna sandstenskvadrar. Murkrönet avtäckt med platsgjuten betong.</p> <p>Rester efter ankarjärn syns i muren.</p>		<p>I övre kanten av första våningens fönsteröppningar finns en gräns i skiftesgången. Stenstorleken varierar också där. Detta kan tyda på att muren kan ha uppförts i två perioden. Ställningshål i gränzonen förstärker denna teori. Altanen i väster är byggd samtidigt med södra längan medan den i öster är senare.</p> <p>Det har inte gått att besiktiga trappstegsgavel på nära håll. Trappstegen är dock troligen inte original.</p>

Visingsborg Del:Södra långa, fasad åt söder		Stomme/fasad	
Fastighet:	Upprättad den:	Kompletterad/ändrad den:	Komplettering/ändring avser:
Yttermurar	27/11-2005		
Närvarande:	Närvarande:		
	Lars Brandt, Ragnhild Claesson		
	Karna Jönsson, Ulf Hofstedt		
Åtgårdshistorik		Arkivreferenser	
Tekniskt skick/bevarandestatus		Föreslagna åtgärder	
<p>Denna sida är mycket utsatt för väder och vind och vittrar påtagligt, speciellt den del av muren som är i nivå med översta fönsterraden. Mostenen vittrar och får en urholkad yta. Utskjutande partier av stenen riskerar att ramla ned och människor kan komma till skada.</p> <p>Den övre delen av muren finns mycket cement kvar framförallt från 1957. 1990-talets restaurering då allt kalkbruk ska ha bytts ut gäller inte för denna del. Alla fönstervalv i den övre raden finns mycket gammal cement kvar som är bom. Samtliga fönsterbänkar i den övre delen måste ses över och också bytas ut. Samtidigt måste även den nedre radens fönsteromfattningar besiktigas. I andslutning till cementen finns mycket salter.</p> <p>Murkrönens cementskivor spricker och hela avtäckningen måste ses över. Eventuellt räcker det att täta sprickor. Avtäckningen är också detsamma som lades 1957.</p> <p>Många fönstervalv är lagade med cement. Trots att många fogar ska ha ersatts med kalkbruk är det mycket cement kvar på denna sida.</p> <p>Betongavtäckningar troligen från 1957 då östra delen av murarna förstärkts med järnstag.</p>		<p>Lös och vittrad sten bör avlägsnas. Man bör överväga att täcka ytan med kalkbruk för att förhindra att vittringszonen flyttas längre och längre in stenen som långsamt urholkas. Man kan även tänka sig att prova konsolidera de starkt vittrande stenarna efter att löst material avlägsnats. Man har vid tidigare restaureringar täckt vittrande och skadade stenar med bruk, och denna metod kan tänkas vara lämplig att fortsättningsvis tillämpa. Putsytor förekommer redan fläckvis på hela anläggningen så nya putsytor torde inte störa "ruinintrycket".</p>
