PM-rapport

Biskopskällaren på Ivö

Antikvarisk slutrapport, 2005

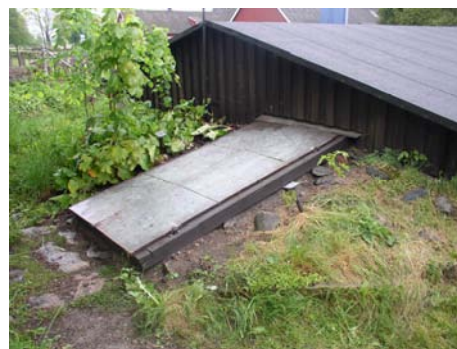
Ny takstolskonstruktion.

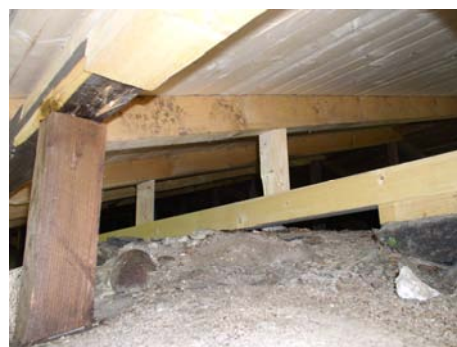
Södra takfallet var vid inventeringstillfället alvarligt skadat genom rötangrepp och hål i takpappen. Detta innebar att regnvatten trängde ner och ackumulerades i valvsvicklarna samt ”läckte ut” i putsen och teglet i källaren. Vatten har även trängt ner i källaren genom främst gluggarna på södra långsidan, men även genom att källardörren varit i obrukbart skick och ej kunnat stängas.

Källaren med fuktiga svicklar.

Källaren bör stå under bevakning till våren 2006. Om fuktproblemen ej lösts genom lagningen av taket bör ytterligare åtgärder i första hand inrikta sig på avvattning och dränering av dagvatten. Putsåtgärder synes irrelevanta innan fuktproblemet till fullo avhjälpes.
